NEN 2767 Conditiemeting + MJOP

95714-3 • Dansschool Lisse

Bondstraat 13

Lisse

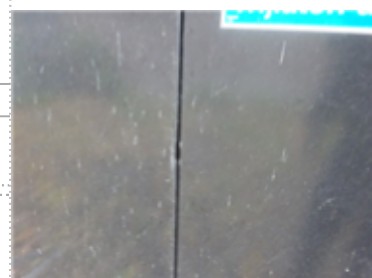
4631 Buitenwandop.; kozijn, staal, alkyd

B11SM01 Beschadiging

Ernst	Intensiteit	Omvang	Conditie	Risico/prioriteit
Serius	2	1	1	Beleving & Esthetica - gering effect

Er is een beschadiging aangetroffen op de stalen toegangsdeur van de berging, dit betreft een oude inbraakschade. Op dit moment veroorzaakt deze beschadiging geen vervolgschade, er is geen actie benodigd.

Geen actie

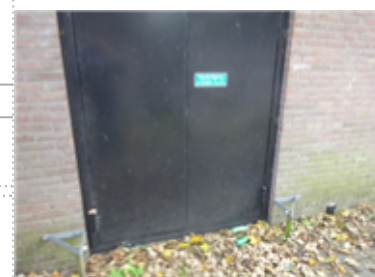
4631 Buitenwandop.; kozijn, staal, alkyd

B11GA05 Vuil, aanslag, verkleuring

Ernst	Intensiteit	Omvang	Conditie	Risico/prioriteit
Serius	2	4	3	Beleving & Esthetica - gering effect

De stalen toegangsdeur van de berging is onderhevig aan vervuiling. Op dit moment veroorzaakt deze beschadiging geen vervolgschade, er is geen actie benodigd.

Geen actie

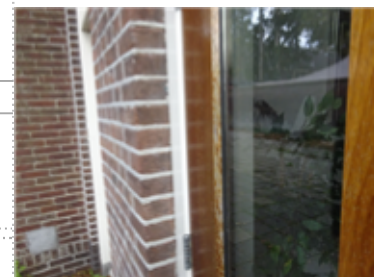
4631 Buitenwandop.; kozijn, hout, trans. beits

B11EM04 Kale delen

Ernst	Intensiteit	Omvang	Conditie	Risico/prioriteit
Ernstig	3	2	3	Technische vervolgschade - matig effect Toename klachtenonderhoud - matig effect Beleving & Esthetica - matig effect

De toegangsdeuren en de zij-ingang van de dansschool zijn voorzien van een transparante beitslaag, hierop zijn op diverse plekken kale dalen waargenomen, er bestaan een kans dat vocht hierdoor in het kozijnhout kan trekken, ons advies is om dit te herstellen met een vervolgbeurt. Dit hebben wij ingepland in 2021.

Herstellen

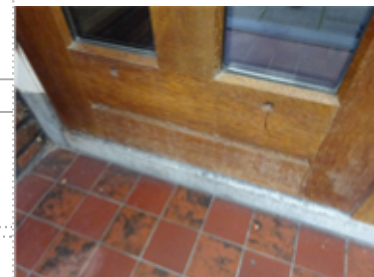
4631 Buitenwandop.; kozijn, hout, trans. beits

B11SM01 Beschadiging

Ernst	Intensiteit	Omvang	Conditie	Risico/prioriteit
Serius	3	3	3	Cultuur historische waarde - gering effect Technische vervolgschade - matig effect Beleving & Esthetica - gering effect

De toegangsdeuren en de zij-ingang van de dansschool zijn voorzien van een transparante beitslaag, hier is op diverse plekken een beschadiging van het beitswerk waargenomen. Bij het gebrek "kale delen" is een post opgenomen voor de herstelwerkzaamheden. Bij het uitvoeren van deze schilderwerkzaamheden zal dit gebrek komen te vervallen.

Geen actie

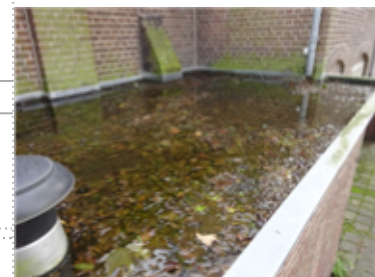
4711 Vlak; bitumen, baanv + isolatie (niet complex)

B6SW01 Afschot foutief of onvoldoende (plassen op dakbedekking)

Ernst	Intensiteit	Omvang	Conditie	Risico/prioriteit
Serius	3	4	4	Gebruik en bedrijfsproces - gering effect Technische vervolgschade - matig effect Toename klachtenonderhoud - matig effect

Op het bitumendak aan de linkerzijde van de dansschool is een laag water aangetroffen. Vanuit de gebruiker is vernomen dat er regelmatig lekkage is aan dit dak, leksporen hiervan zijn niet waargenomen, gezien de ernst van het gebrek hebben wij vervangen opgenomen in 2021.

Vervangen

Op verzoek van de opdrachtgever hebben wij rekening gehouden met het aanbrengen van nieuwe afschotislatie inclusief het aanbrengen van nieuwe loodstroken.

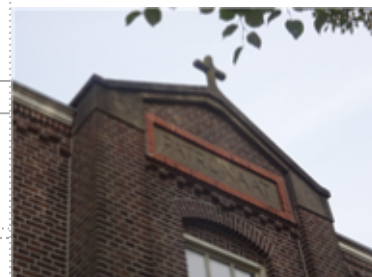
2110 Kalkzandsteen gevelelementen (voorgevel)

B2GA03 Vuil, aanslag, verkleuring

Ernst	Intensiteit	Omvang	Conditie	Risico/prioriteit
Serius	1	5	3	Cultuur historische waarde - gering effect Technische vervolgschade - gering effect Beleving & Esthetica - gering effect

Het ornament aan de voorzijde van de school is onderhevig aan vervuiling, ons advies is om deze te laten reinigen. Deze werkzaamheden zijn ingepland in 2021 in het MJOP.

Geen actie

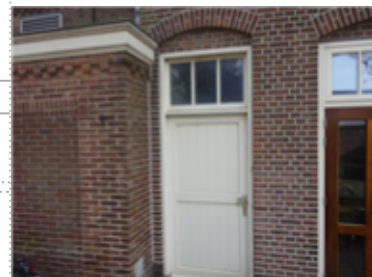
4631 Buitenwandop.; kozijn, hout, alkyd

B11GA05 Vuil, aanslag, verkleuring

Ernst	Intensiteit	Omvang	Conditie	Risico/prioriteit
Serius	2	3	2	Beleving & Esthetica - gering effect

De houten kozijnen van de dansschool zijn onderhevig aan vuiligheid, op het moment veroorzaakt dit geen vervolgschade, er is geen actie benodigd.

Geen actie

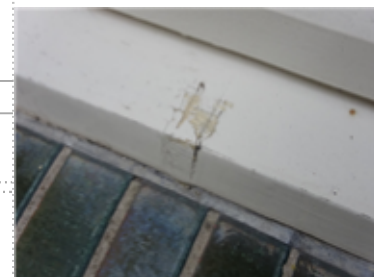
4631 Buitenwandop.; kozijn, hout, alkyd

B11SM01 Beschadiging

Ernst	Intensiteit	Omvang	Conditie	Risico/prioriteit
Serius	3	1	1	Beleving & Esthetica - gering effect

Op een enkele plek aan de voorzijde van de dansschool is een beschadiging aangetroffen op de liggende delen van het kozijn, voor als nog veroorzaakt dit geen vervolgschade, er is geen actie benodigd.

Geen actie

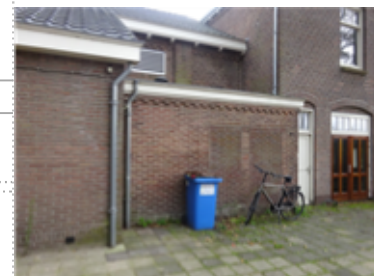
2110 Metselwerk, baksteen

B2GA03 Vuil, aanslag, verkleuring

Ernst	Intensiteit	Omvang	Conditie	Risico/prioriteit
Gering	1	3	1	Beleving & Esthetica - gering effect

De bakstenen muur rondom de school is op diverse plekken lichtelijk vervuild, op dit moment levert dit geen vervolgschade op, er is geen actie benodigd.

Geen actie

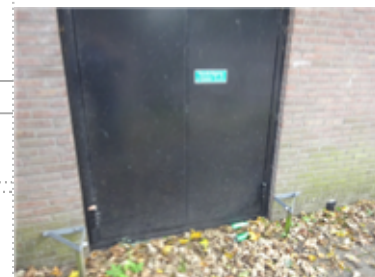
2110 Metselwerk, baksteen

B2GA01 Aangroei mos, algen

Ernst	Intensiteit	Omvang	Conditie	Risico/prioriteit
Gering	2	2	1	Beleving & Esthetica - gering effect

Op de bakstenen gevel van de dansschool is op diverse plekken mosgroei waargenomen, op dit moment levert dit geen vervolgschade op, er is geen actie benodigd.

Geen actie

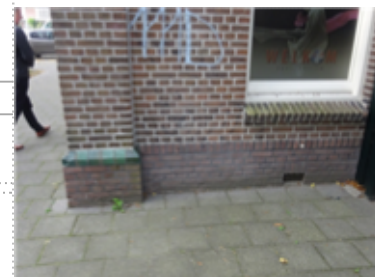
2110 Metselwerk, baksteen

B2GA02 Graffiti, bekladding

Ernst	Intensiteit	Omvang	Conditie	Risico/prioriteit
Gering	1	2	1	Beleving & Esthetica - gering effect

Tijdens de rondgang is er graffiti waargenomen op de rechtergevel van de dansschool, voor als nog veroorzaakt dit geen vervolgschade, er is geen actie benodigd.

Geen actie

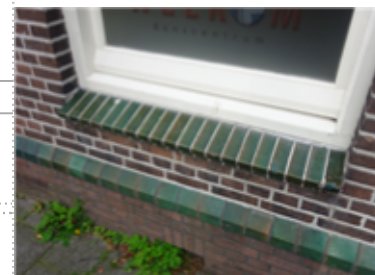
3140 Waterslag; raamdorpel, baksteen geglazuurd

B8SM03 Beschadiging

Ernst	Intensiteit	Omvang	Conditie	Risico/prioriteit
Serius	3	2	2	Technische vervolgschade - gering effect Beleving & Esthetica - gering effect

Op de rollagen van de dansschool is op een enkele plek een beschadiging aangetroffen, op het moment veroorzaakt dit geen vervolgschade, er is geen actie benodigd.

Geen actie

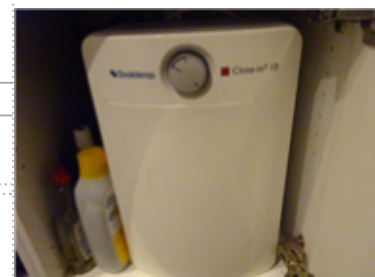
5321 Boiler; elektrisch, 10l Daalderop bj 2012

K3GV01 Verval tussen 50%-75% van de levensduur

Er zijn geen gebreken waargenomen tijdens de inspectie.
Merk: Itho Daalderop
Type: Close in
Capaciteit: 10 ltr
Bouwjaar: 2012

Geen actie

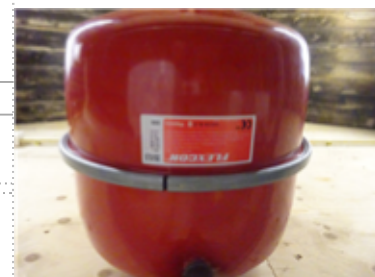
5610 Expansievat; 35l Flexcon Flamco bj 2012

K6GV01 Verval tussen 50%-75% van de levensduur

Er zijn geen gebreken waargenomen tijdens de inspectie.
Merk: Flexcon
Type: Flamco
Inhoud: 35ltr
Bouwjaar: 2012

Geen actie

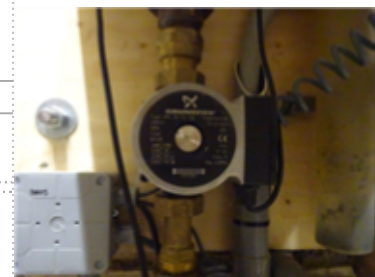
5610 CV-pomp; Grundfos UPS 25-70 130 bj 2012

K7GV01 Verval tussen 50%-75% van de levensduur

Er zijn geen gebreken waargenomen tijdens de inspectie.

Geen actie

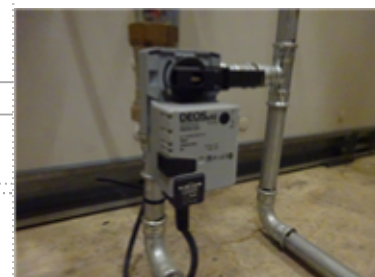
5610 Driewegklep; DEOS AG PWD05-24Y bj 2012

K16GV01 Verval tussen 50%-75% van de levensduur

Er zijn geen gebreken waargenomen tijdens de inspectie.

Geen actie

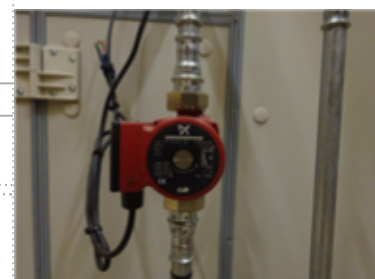
5610 CV-pomp; Grundfos UPS 25-60 130 bj 2012

K7GV01 Verval tussen 50%-75% van de levensduur

Er zijn geen gebreken waargenomen tijdens de inspectie.

Geen actie

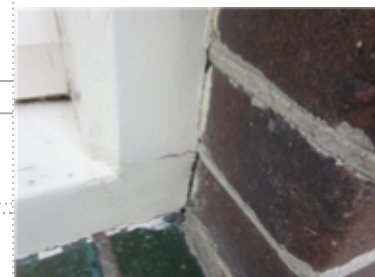
3140 Kozijn; hardhout

B7SC03 Openstaande verbindingen

Ernst	Intensiteit	Omvang	Conditie	Risico/prioriteit
Serius	3	1	1	Technische vervolgschade - gering effect Beleving & Esthetica - gering effect

Tijdens de rondgang is op een enkele plek een openstaande verbinding geconstateerd, het gaat hier om het kozijn rechts van de ingang. Op dit moment veroorzaakt deze beschadiging geen vervolgschade, er is geen actie benodigd.

Geen actie

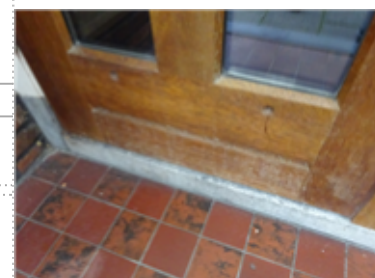
4321 Vloertegelwerk; keramisch, exterieur

B9GA02 Vuil, aanslag, verkleuring

Ernst	Intensiteit	Omvang	Conditie	Risico/prioriteit
Gering	1	2	1	Beleving & Esthetica - gering effect

De keramische vloertegels aan de voorzijde van de dansschool zijn onderhevig aan vuiligheid. Voor als nog veroorzaakt dit geen vervolgschade, er is geen actie benodigd.

Geen actie

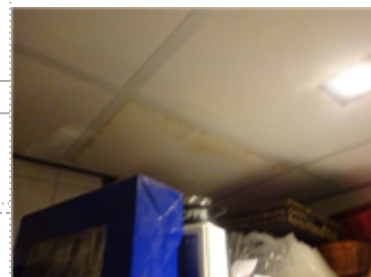
4512 **Systeemplafond; panelen, minerale wol**

B10EM07 Vochtschade

Ernst	Intensiteit	Omvang	Conditie	Risico/prioriteit
Ernstig	1	1	1	Technische vervolgschade - gering effect Beleving & Esthetica - matig effect

Tijdens de inspectie zijn incidenteel vochtplekken op de plafondplaten waargenomen in de hal. Wij hebben een herstelpost in het MJOP opgenomen om de plafondplaten met vochtplekken te vervangen.

Activiteit:	2021	Hvh	Totaal
Herstellen		1,00 pst	€ 250

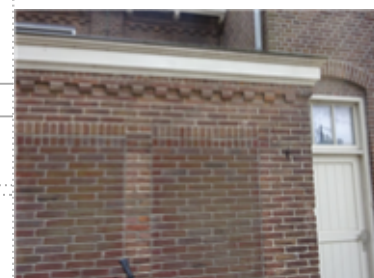
4647 **Dakoverstek/boeibord; hout, alkyd**

B11GA05 Vuil, aanslag, verkleuring

Ernst	Intensiteit	Omvang	Conditie	Risico/prioriteit
Gering	2	3	1	Beleving & Esthetica - gering effect

De gootconstructie aan de linker- en rechtergevel van de dansschool zijn onderhevig aan vervuiling. Op het moment veroorzaakt dit geen vervolgschade, er is geen actie benodigd.

Geen actie

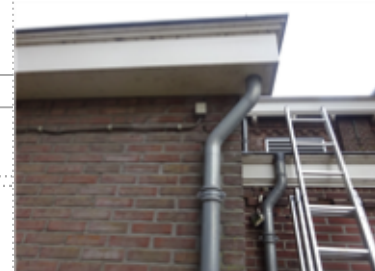
4647 Gootconstr.; gootklossen; hout, alkyd

B11GA05 Vuil, aanslag, verkleuring

Ernst	Intensiteit	Omvang	Conditie	Risico/prioriteit
Gering	2	3	1	Beleving & Esthetica - gering effect

De gootconstructie aan de linker- en rechtergevel van de dansschool zijn onderhevig aan vervuiling. Op dit moment veroorzaakt dit geen vervolgschade, er is geen actie benodigd.

Geen actie

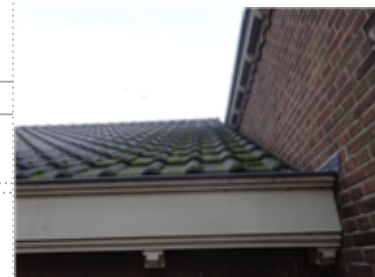
4712 Hellend; pannen, keramisch

B6GA01 Aangroei mos, algen

Ernst	Intensiteit	Omvang	Conditie	Risico/prioriteit
Gering	2	2	1	Beleving & Esthetica - gering effect

De dakpannen aan de achterzijde van de dansschool zijn op diverse plekken onderhevig aan mosgroei, op het moment veroorzaakt dit geen vervolgschade, er is geen actie benodigd.

Geen actie
