Asbestinventarisatie

Gebouwfunctie: Dansschool
Adres: Bondstraat 11-13
Plaats: Lisse
Doel / Aanleiding: Verkoop
Projectnummer: 21.727
Versie: 1
Rapport datum: 8-12-2021
Rapport geldig tot*: 8-12-2024

5.1.1 Bronnummer B21.727-01 – Rookgasafvoer

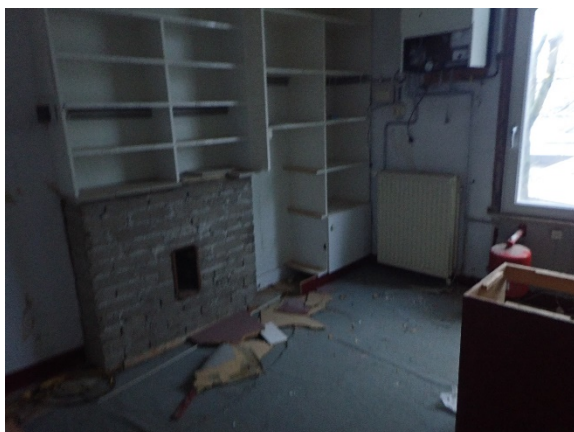
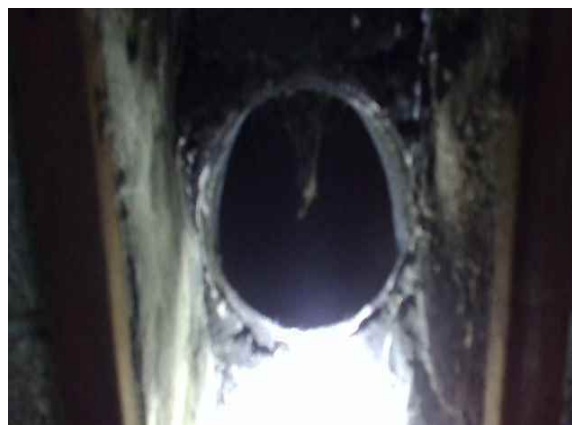
Omschrijving:	Rookgasafvoer	Analysereferentie:	21.018818/0 MM21.727-01,
Bevestiging:	Ingemetseld	Analyseresultaat:	Chrysotiel 10-15 %
Beschadiging:	Licht beschadigd	Soort asbest:	Serpentijn
Verwerking:	Licht verweerd	Gebondenheid:	Hechtgebonden
Bereikbaarheid:	Matig	Risicoklasse:	2
		Verwijdermethode:	Containment

Bondstraat 11-13, 1 ^e verdieping	in schoorsteen	1 stuks
---	----------------	---------

Bevestiging	Ingemetseld
Binnen / buiten	Binnen
Beschadiging	Licht
Verweerdheid	Licht

Risicoklasse	2
Gebruikte versie classificatiemodel	SMART 2.4 12112021 (ingangsdatum 12-11-2021)

Wij adviseren aan de asbesthoudende toepassing geen werkzaamheden te (laten) verrichten. De verwijdering van deze asbesthoudende toepassing kan niet zonder schade aan het asbesthoudende materiaal toe te brengen, hierdoor komt de sanering in Risicoklasse 2. De sanering dient te geschieden door een daartoe gecertificeerd asbestverwijderingsbedrijf.

Wanneer de aanwezige toepassing(en) niet op korte termijn wordt gesaneerd, adviseren wij hier voor het opstellen van een asbestbeheersplan.

Containment RK2

Voorafgaand aan de werkzaamheden dient een containment te worden ingericht conform het certificatieschema.

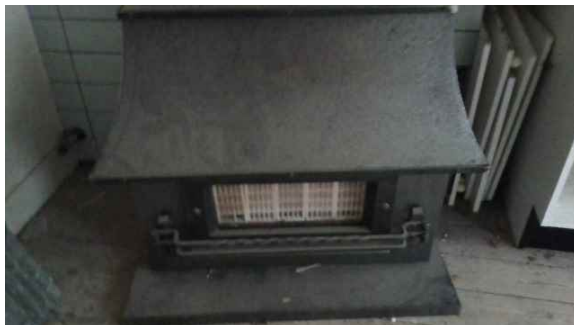
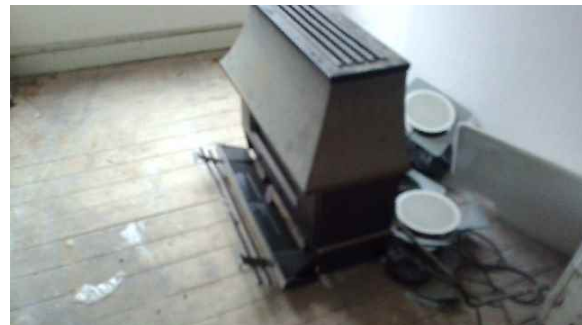
5.1.2 Bronnummer B21.727-02 –Verwarmingstoestellen

Omschrijving:	Koord pakking in verwarmingstoestel	Analysereferentie:	Geen monstername
Bevestiging:	Geklemd	Analyseresultaat:	Intechnum Handboek
Beschadiging:	Niet beschadigd	Soort asbest:	Serpentijn
Verwerking:	Niet verweerd	Gebondenheid:	Niet-Hechtgebonden
Bereikbaarheid:	Goed	Risicoklasse:	1
		Verwijdermethode:	In het geheel verwijderen

Bondstraat 11-13, 1e verdieping	kamer voorzijde en naast keuken	2 stuks
---------------------------------	---------------------------------	---------

Bevestiging	Asbesthoudend materiaal geheel omsloten
Binnen / buiten	Binnen
Beschadiging	Niet
Verweerdheid	Niet

Risicoklasse	1
Gebruikte versie classificatiemodel	SMART 2.4 12112021 (ingangsdatum 12-11-2021)

Wij adviseren aan de asbesthoudende toepassing geen werkzaamheden te (laten) verrichten. De verwijdering van deze asbesthoudende toepassing kan zonder schade aan het asbesthoudende materiaal toe te brengen, hierdoor komt de sanering in Risicoklasse 1. De sanering dient te geschieden door een hiertoe gecertificeerd bedrijf.

Wanneer de aanwezige toepassing(en) niet op korte termijn wordt gesaneerd, adviseren wij hier voor het opstellen van een asbestbeheersplan.

Handeling	Geheel omsloten asbesthoudend materiaal direct verpakken
------------------	--

Het werkgebied dient afgezet/gemarkeerd te worden.

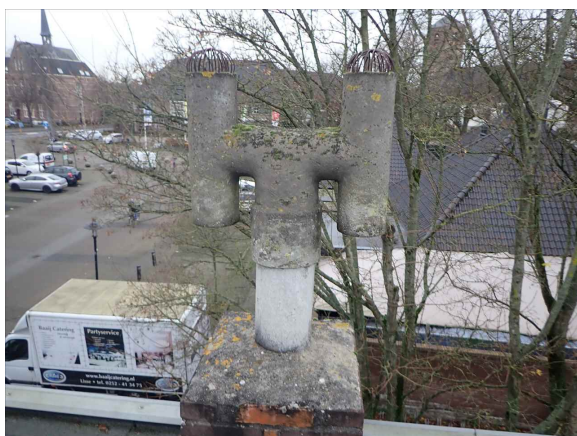
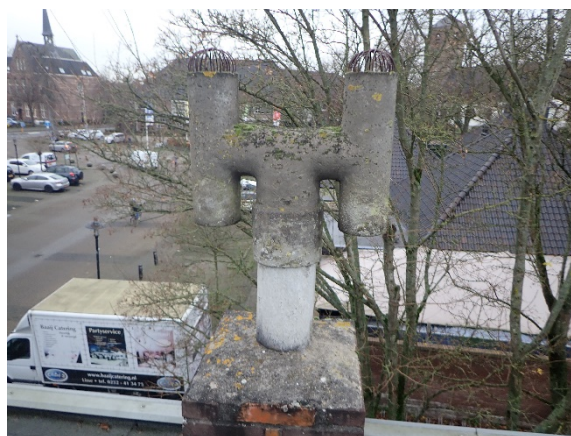
5.1.3 Bronnummer B21.727-03 – Rookgasafvoer

Omschrijving:	Rookgasafvoer	Analysereferentie:	21.018818/0 Conform MM21.727-01
Bevestiging:	Gemetseld	Analyseresultaat:	Chrysotiel 10-15 %
Beschadiging:	Licht beschadigd	Soort asbest:	Serpentijn
Verwerking:	Licht verweerd	Gebondenheid:	Hechtgebonden
Bereikbaarheid:	Matig	Risicoklasse:	2
		Verwijdermethode:	Buitensanering

Bondstraat 11-13-Dak -	op schoorsteen	1 stuks
------------------------	----------------	---------

Bevestiging	Ingemetseld
Binnen / buiten	Buiten
Beschadiging	Licht
Verweerdheid	Licht

Risicoklasse	2
Gebruikte versie classificatiemodel	SMART 2.4 12112021 (ingangsdatum 12-11-2021)

Wij adviseren aan de asbesthoudende toepassing geen werkzaamheden te (laten) verrichten. De verwijdering van deze asbesthoudende toepassing kan niet zonder schade aan het asbesthoudende materiaal toe te brengen, hierdoor komt de sanering in Risicoklasse 2. De sanering dient te geschieden door een daartoe gecertificeerd asbestverwijderingsbedrijf.

Wanneer de aanwezige toepassing(en) niet op korte termijn wordt gesaneerd, adviseren wij hier voor het opstellen van een asbestbeheersplan.

Handeling	Demontage (als geheel verwijderen)
------------------	------------------------------------

Het werkgebied dient afgezet/gemarkeerd te worden.

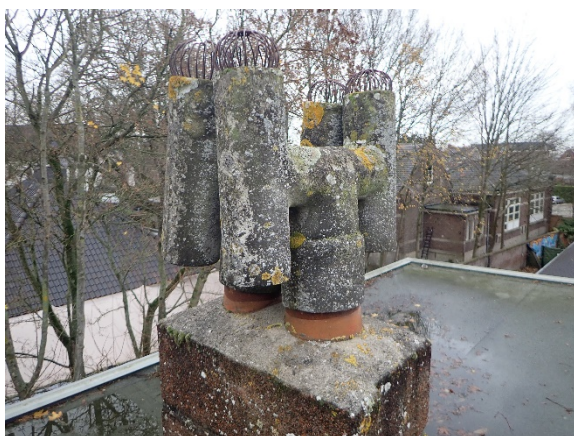
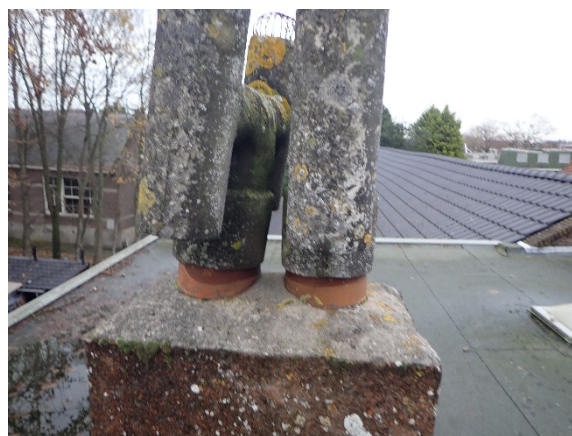
5.1.4 Bronnummer B21.727-04 – Rookgasafvoer

Omschrijving:	Rookgasafvoer	Analysereferentie:	21.018818/0 Conform MM21.727-01
Bevestiging:	Los	Analyseresultaat:	Chrysotiel 10-15 %
Beschadiging:	Licht beschadigd	Soort asbest:	Serpentijn
Verwerking:	Licht verweerd	Gebondenheid:	Hechtgebonden
Bereikbaarheid:	Matig	Risicoklasse:	1
		Verwijdermethode:	Buitensanering

Bondstraat 11-13-Dak	op schoorsteen	2 stuks
----------------------	----------------	---------

Wij adviseren aan de asbesthoudende toepassing geen werkzaamheden te (laten) verrichten. De verwijdering van deze asbesthoudende toepassing kan zonder schade aan het asbesthoudende materiaal toe te brengen, hierdoor komt de sanering in Risicoklasse 1. De sanering dient te geschieden door een daartoe gecertificeerd asbestverwijderingsbedrijf.

Wanneer de aanwezige toepassing(en) niet op korte termijn wordt gesaneerd, adviseren wij hier voor het opstellen van een asbestbeheersplan.
