## Bondstraat 11-13 te Lisse

Milieuhygiënisch vooronderzoek  
Verkennd milieukundig bodemonderzoek  
Verkennd asbestonderzoek

Kenmerk : A2177-06/PBE/rap1  
Datum : 22 maart 2022

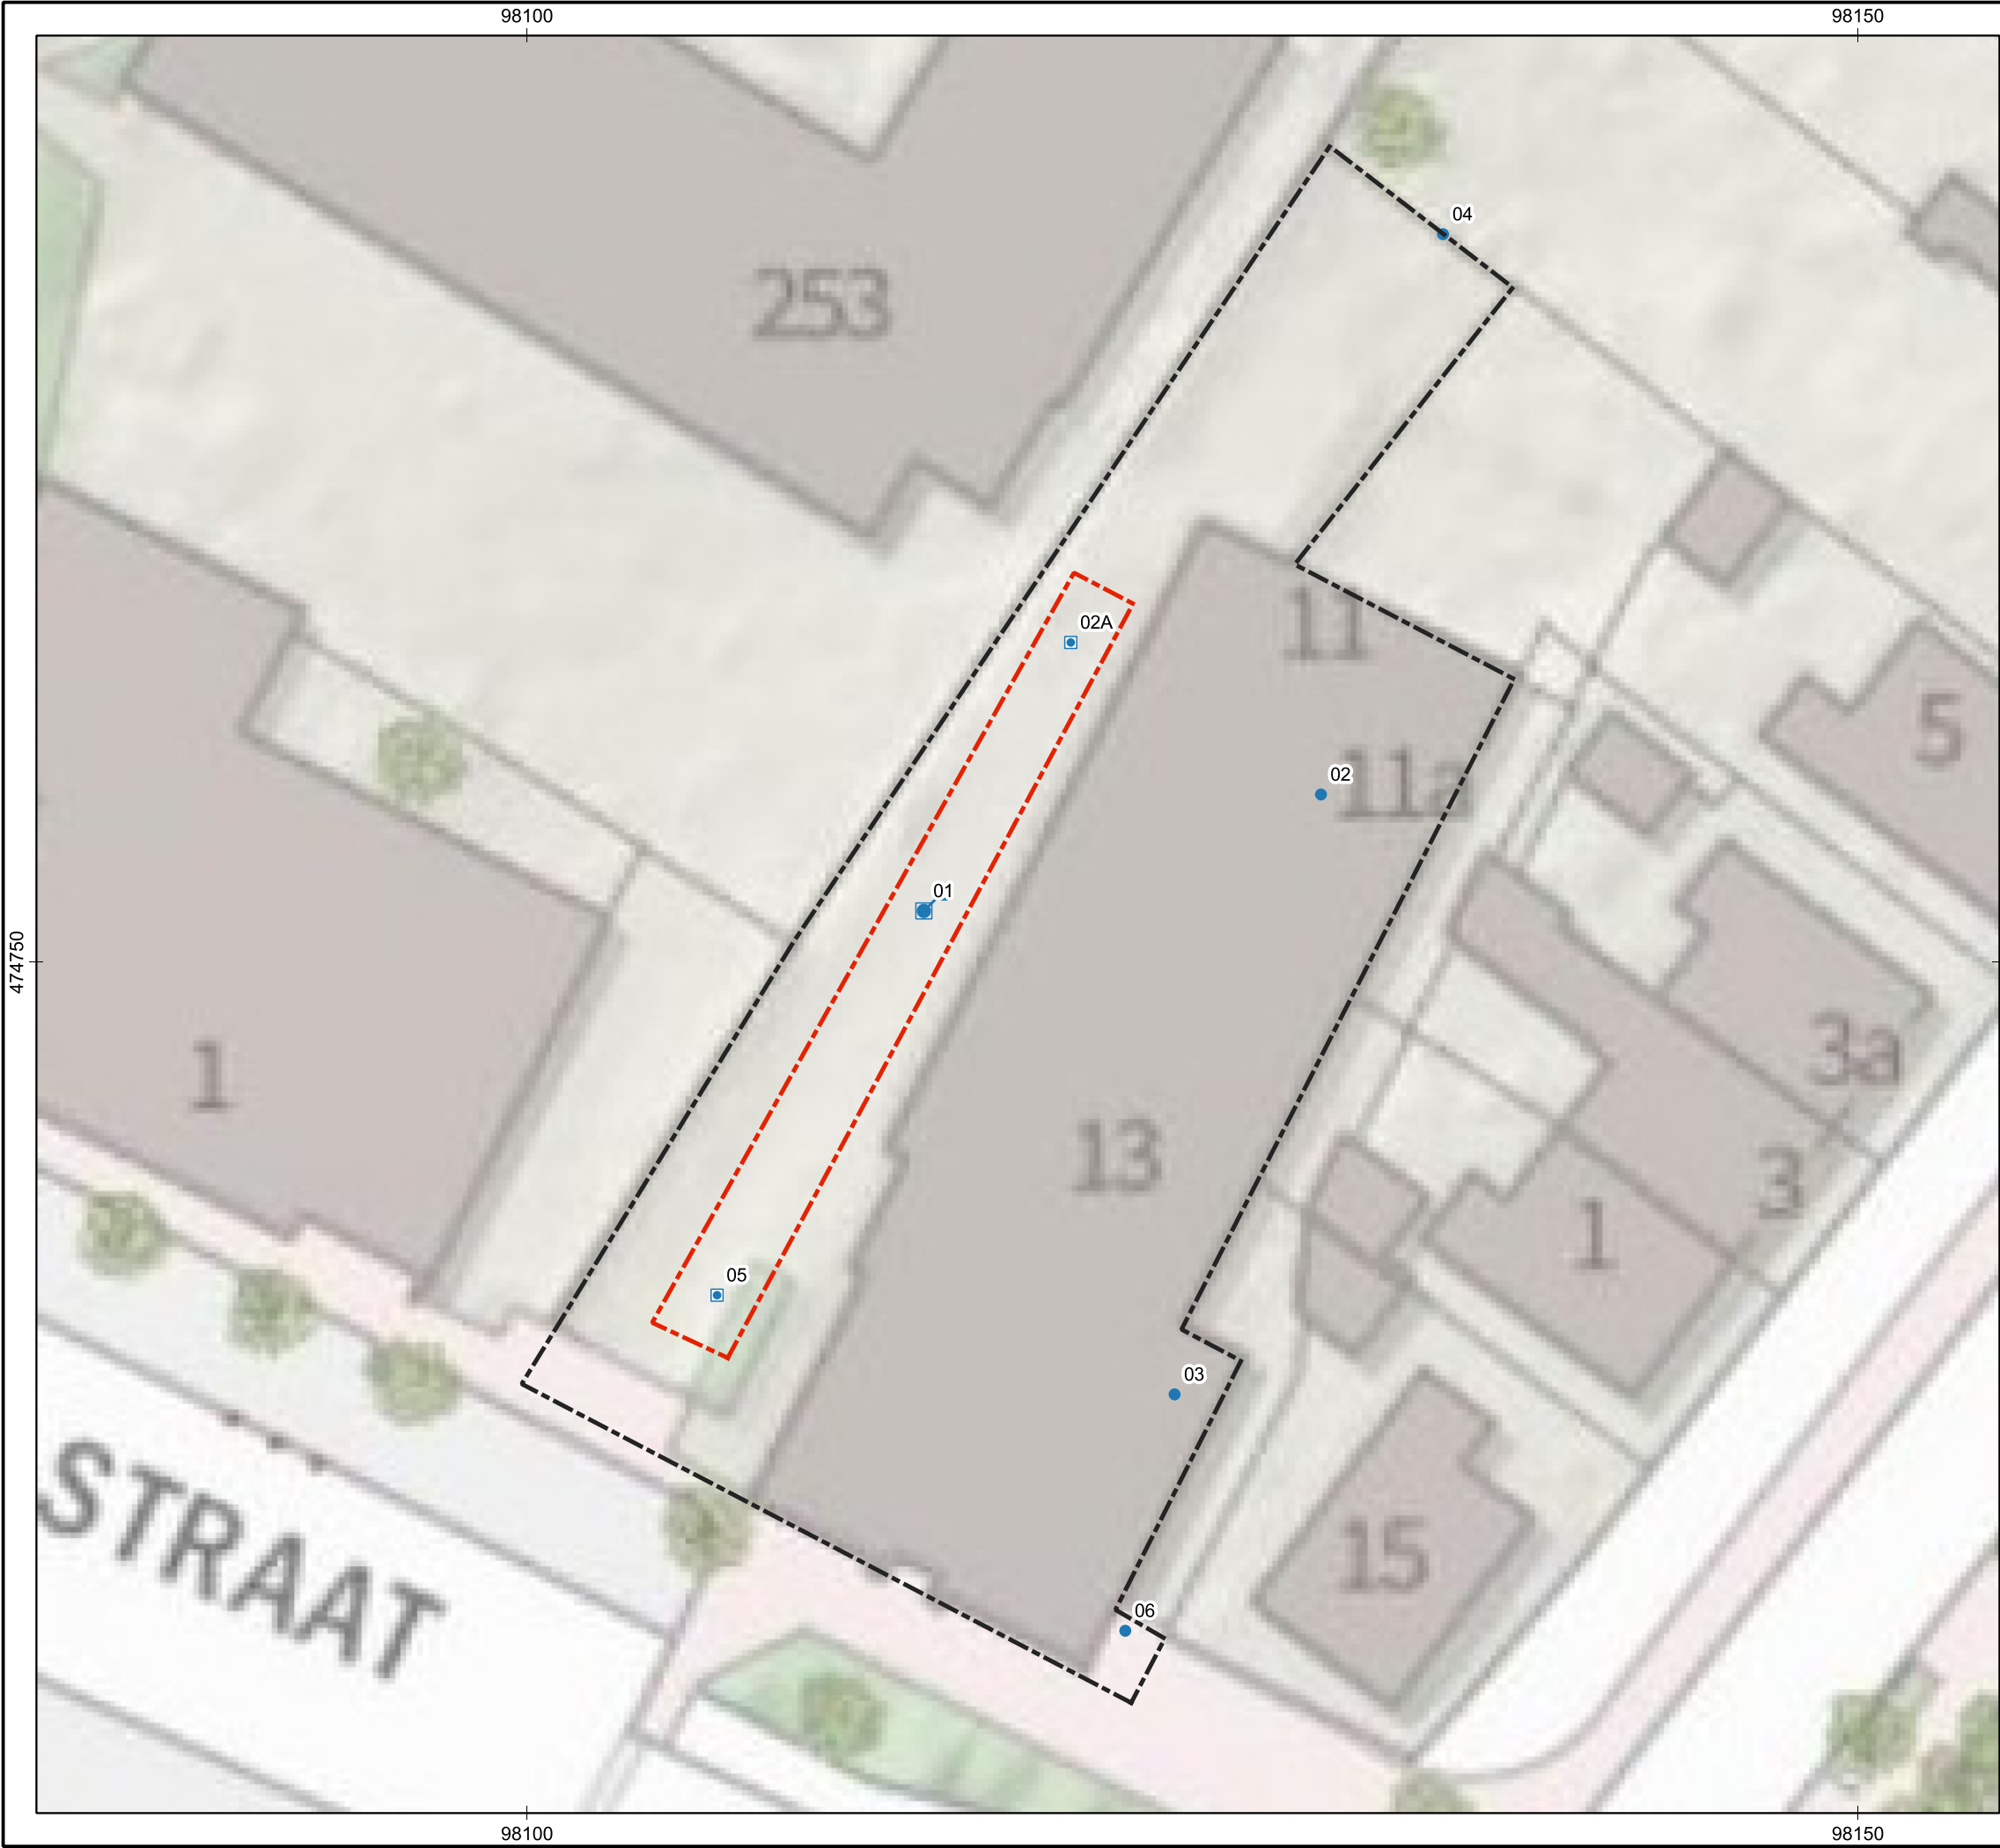
**BIJLAGE 1.2**  
Situatietekening

Een samenvatting van de tijdens het veldonderzoek uitgevoerde werkzaamheden is opgenomen in de navolgende tabel. De posities van de genoemde meetpunten zijn weergegeven op situatietekening 1.2 die in bijlage 1 is opgenomen.

- Legenda**
- Plangebied verkennend bodemonderzoek
  - Plangebied verkennend asbestonderzoek
  - Boringen**
    - Boring
    - Asbestgat met boring
    - Asbestgat met boring met peilbuis

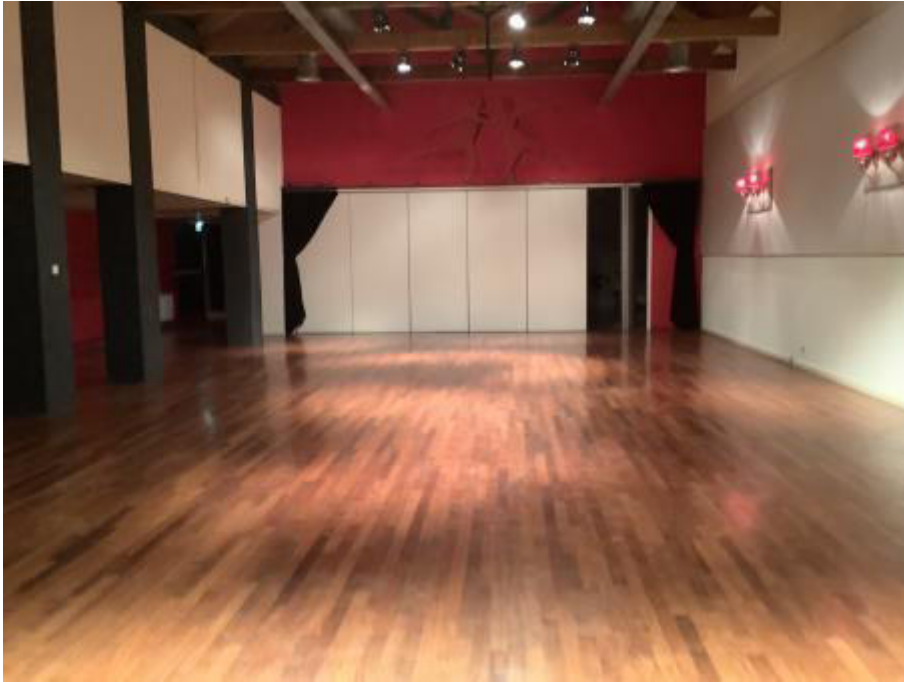
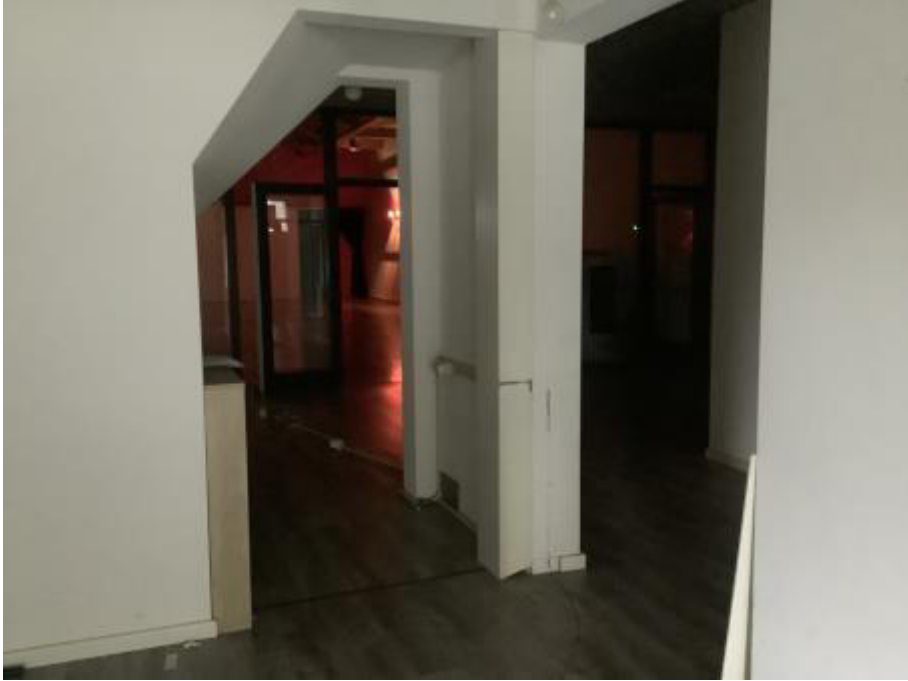
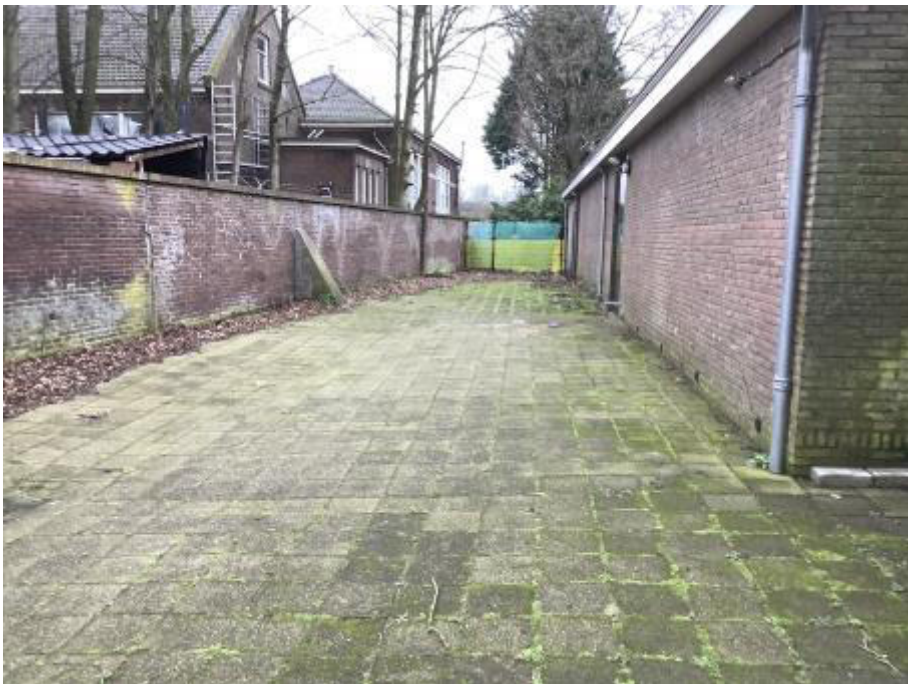
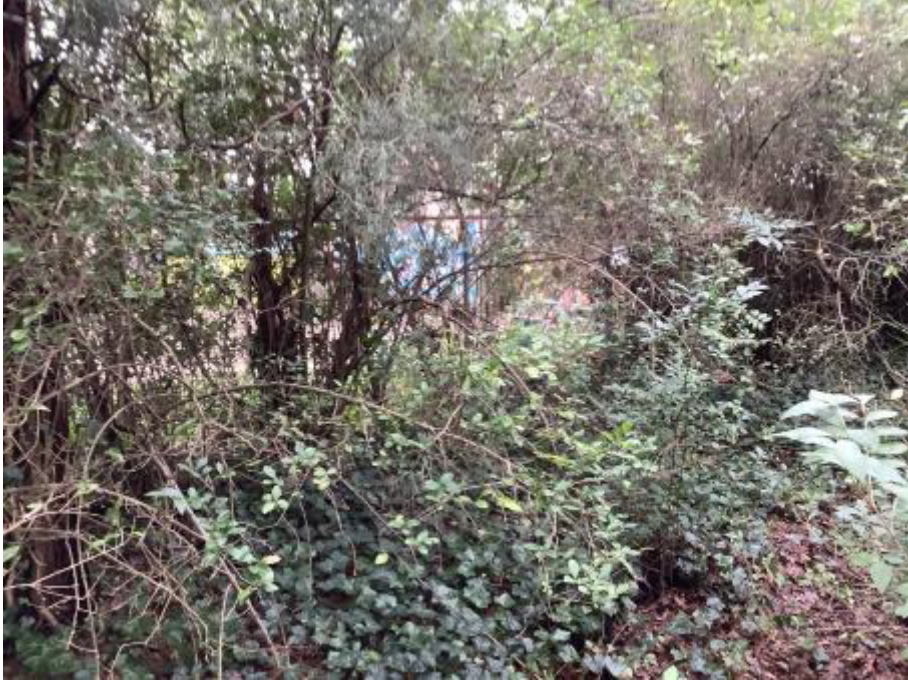
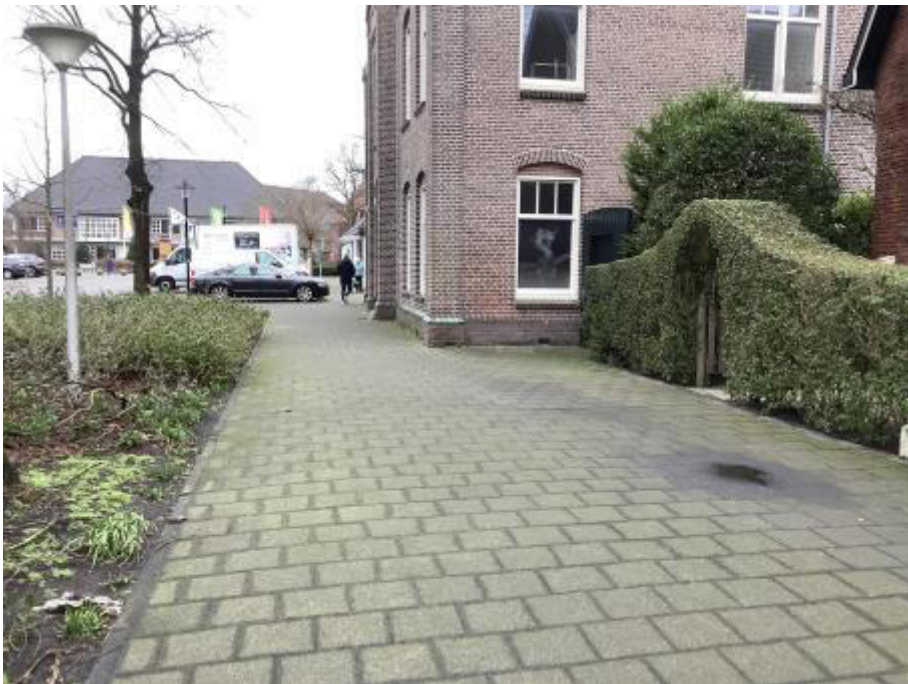
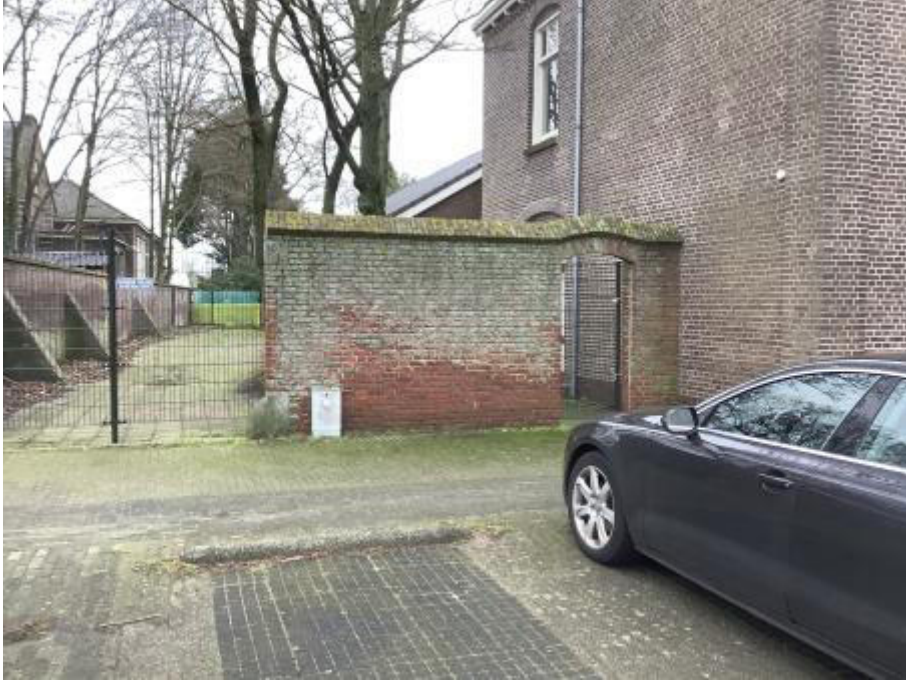
**BIJLAGE 2.2**  
Fotoreportage

De terreinverkenning is op 16 februari 2022 uitgevoerd. Op basis van de terreinverkenning blijkt geen sprake te zijn van aanvullende bijzonderheden en hebben zich geen wijzigingen voorgedaan ten opzichte van de reeds verkregen gegevens.
