NEN 2767 Conditiemeting + MJOP

95714-3 • Dansschool Lisse

Bondstraat 13

Lisse

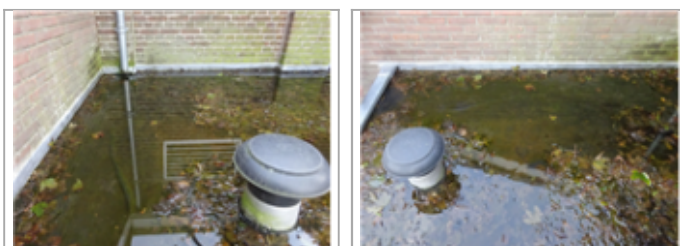
Op het bitumendak aan de linkerzijde van de dansschool is een laag water aangetroffen. Vanuit de gebruiker is vernomen dat er regelmatig lekkage is aan dit dak, leksporen hiervan zijn niet waargenomen, gezien de ernst van het gebrek hebben wij vervangen opgenomen in 2021.

Op verzoek van de opdrachtgever hebben wij rekening gehouden met het aanbrengen van nieuwe afschotislatie inclusief het aanbrengen van nieuwe loodstroken.

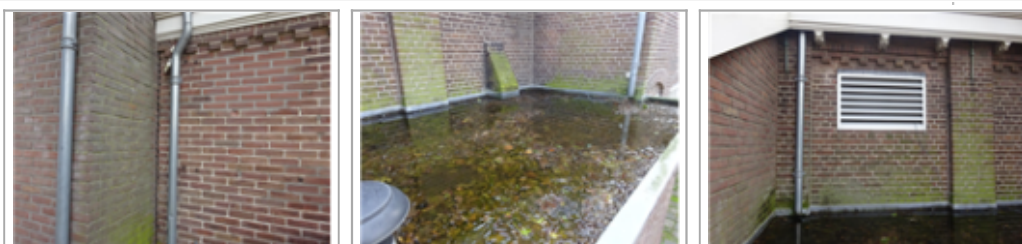
2110 Metselwerk, baksteen

Op de bakstenen gevel van de dansschool is op diverse plekken mosgroei waargenomen, op dit moment levert dit geen vervolgschade op, er is geen actie benodigd.

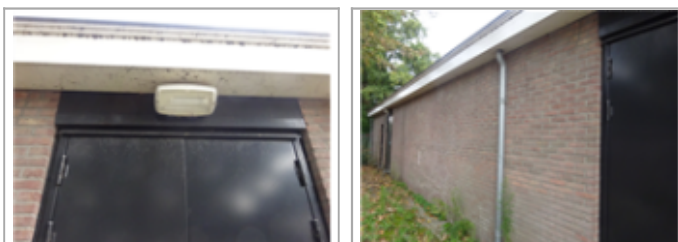
4712 Hellend; pannen, keramisch

De gootconstructie aan de linker- en rechtergevel van de dansschool zijn onderhevig aan vervuiling. Op dit moment veroorzaakt dit geen vervolgschade, er is geen actie benodigd.

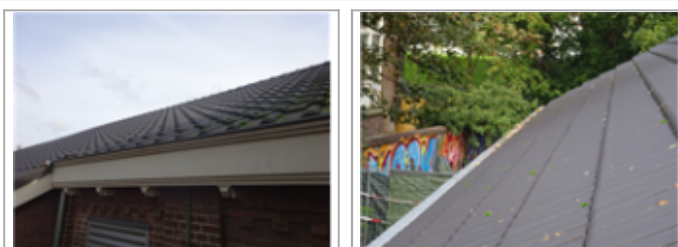
De dakpannen aan de achterzijde van de dansschool zijn op diverse plekken onderhevig aan mosgroei, op het moment veroorzaakt dit geen vervolgschade, er is geen actie benodigd.
